PUTZHAMMER IT – Reuten 10 – 83367 Petting

Updateanweisung SIRENE112 V2017.1, V2018.1, V2019.1

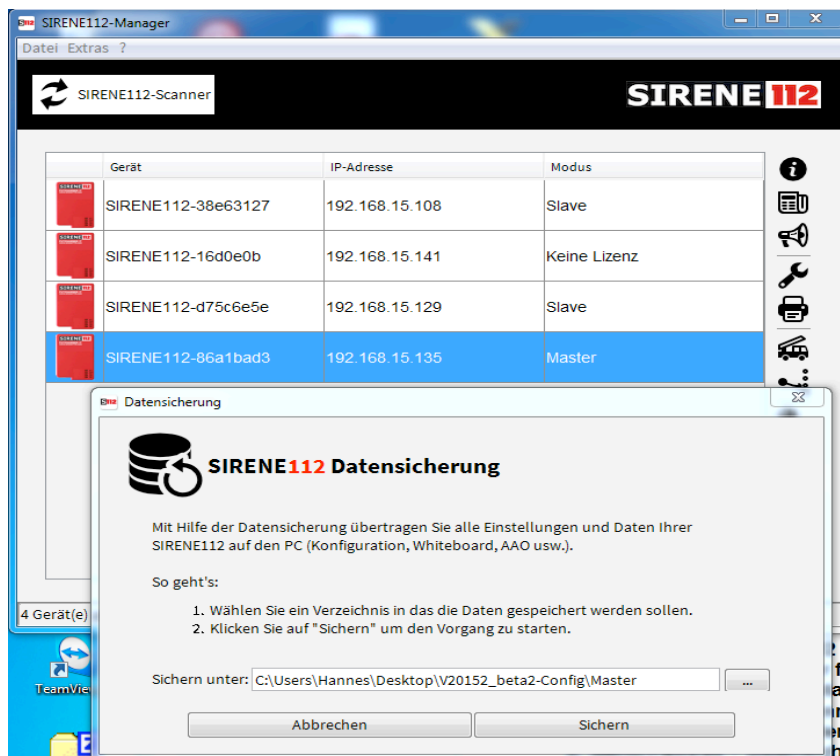
1. Alte Version noch in S112 laufen lassen
2. Download S112-Manager für Version 2019.1
3. S112-Manager V2018.1 – oder alte Version - starten
4. Button „SIRENE112-Scanner“ drücken
5. System in Liste auswählen
6. Menü->Extras – Datensicherung ausführen

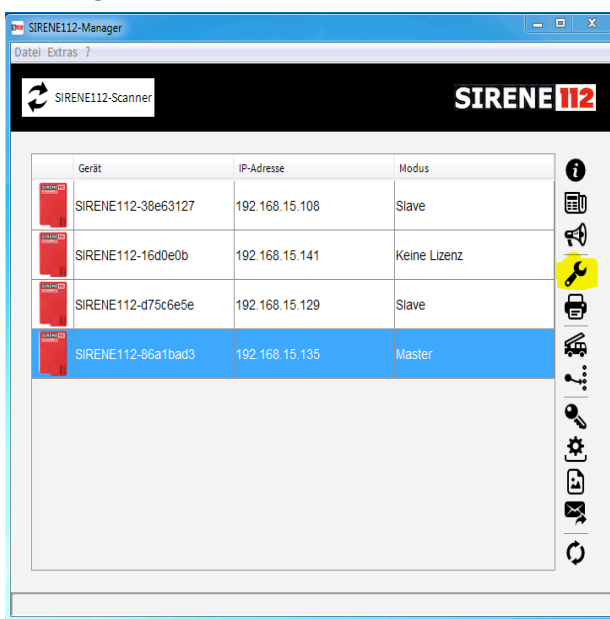
14. System auswählen und Menü-> Extras Datenwiederherstellung durchführen.

15. Nach erfolgreichen einspielen OHNE NEUSTART – Button Konfiguration im S112-Manager ausführen.
