PUTZHAMMER IT

Updateanweisung SIRENE112 V2017.1, V2018.1, V2019.1, V2020.1

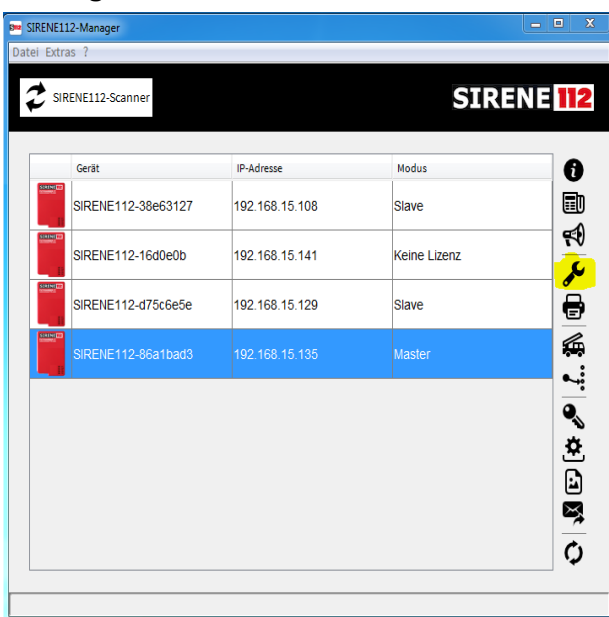
14. System auswählen und Menü->Extras Datenwiederherstellung durchführen.

15. Nach erfolgreichen einspielen OHNE NEUSTART – Button Konfiguration im S112-Manager ausführen.
