PUTZHAMMER IT

Updateanweisung SIRENE112 V2017.1, V2018.1, V2019.1, V2020.1, V2021.1

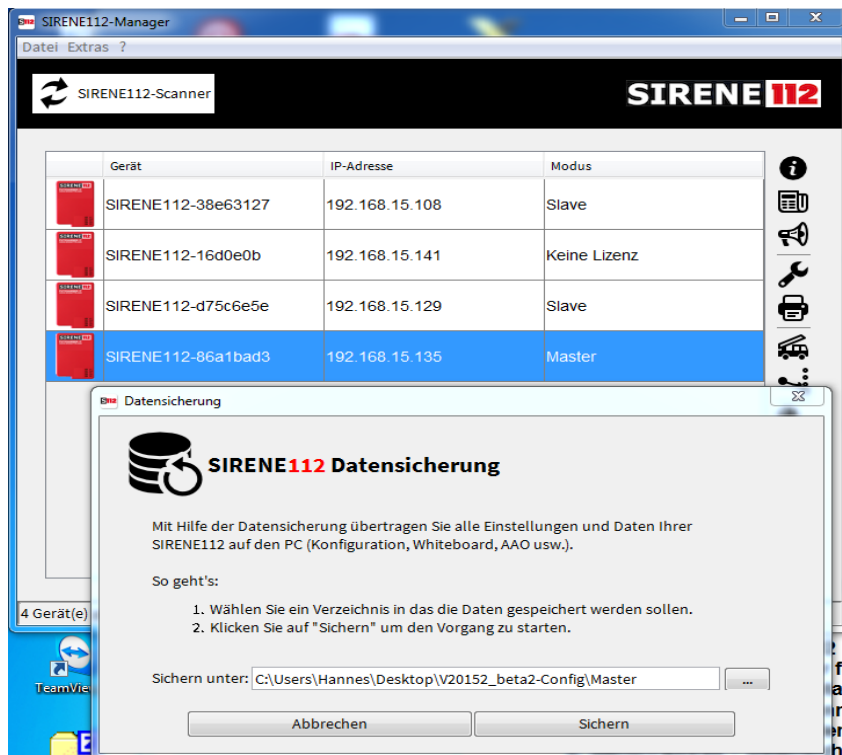
1. Alte Version noch in S112 laufen lassen
2. Download S112-Manager für Version 2021.1
3. S112-Manager V2020.1 – oder alte Version -starten
4. Button „SIRENE112-Scanner“ drücken
5. System in Liste auswählen
6. Menü->Extras – Datensicherung ausführen

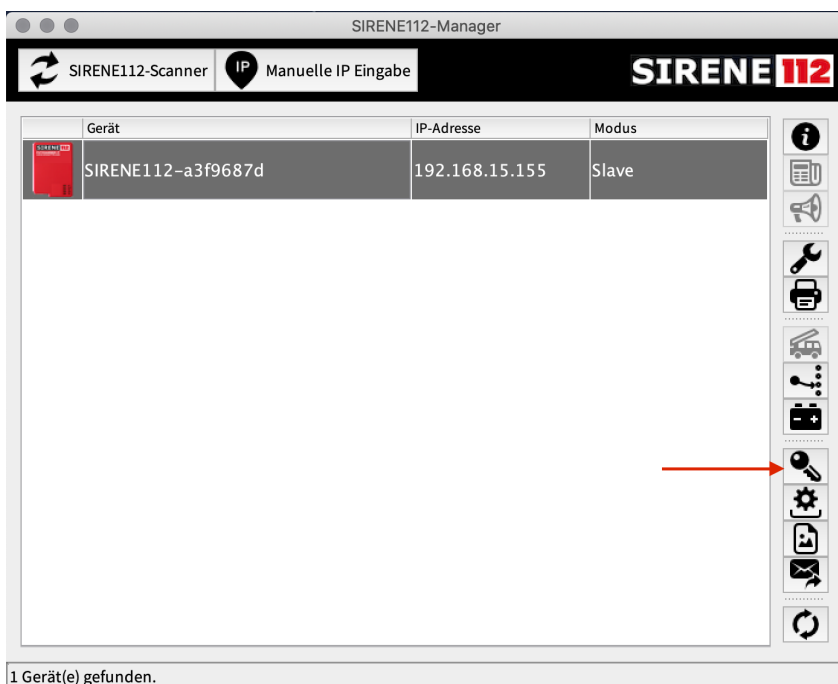
12. Hausschlüsselsymbol auf der rechten Menüleiste auswählen

SIRENE112 verbindet sich automatisch mit dem Lizenzserver SIRENE112.COM und bezieht selbständig Ihre Lizenz vom Server – Internetverbindung vorausgesetzt. Erfolgsmeldung wird angezeigt.

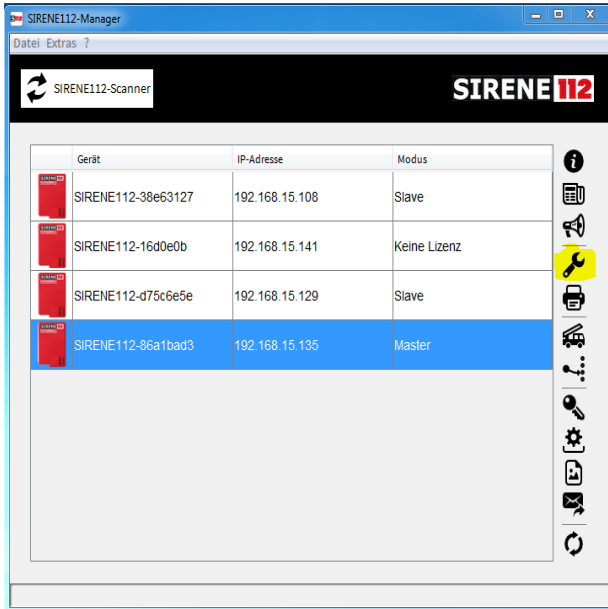
15. Nach erfolgreichen einspielen OHNE NEUSTART – Button Konfiguration im S112-Manager ausführen.
